El Puente Mayor de Valladolid

Propuesta para la incoación del Puente Mayor de Valladolid como Bien de Interés Cultural

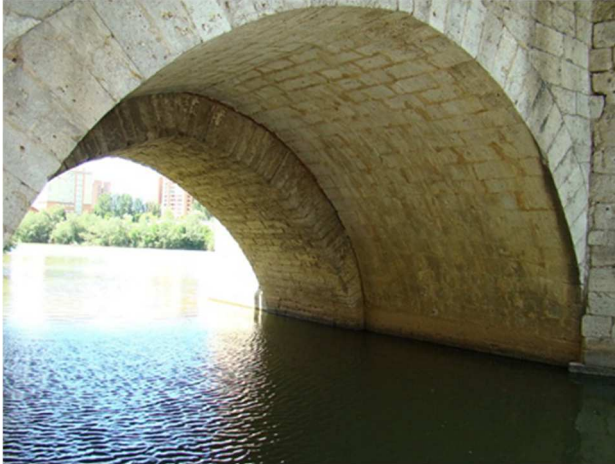
Uno de los ojos del puente en donde se aprecia la duplicación de su anchura por el resalte en el intradós del arco.

es un puente que fue ampliado al doble de su anchura original en algún momento de la historia (quizás en el siglo XV) por lo que en realidad son dos puentes paralelos adosados. El más antiguo de los dos es el que se sitúa aguas abajo.

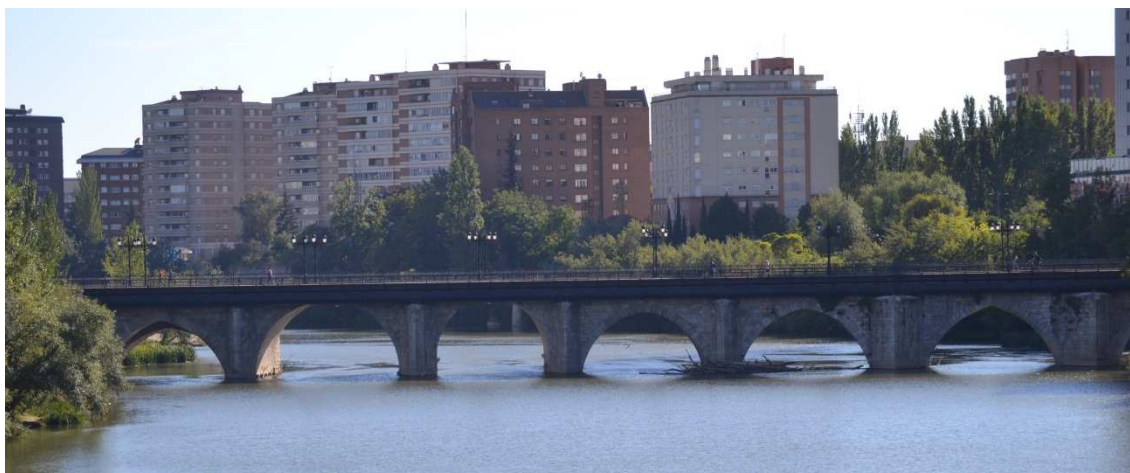
Detalle de los arcos y tajamares del Puente Mayor, diferentes entre ellos.

Por las formas de estos ojos podemos deducir que los arcos apuntados corresponden al periodo Gótico, que una vez descartados los románicos, los de medio punto están contruidos durante el Renacimiento, el Barroco y el Neoclasicismo, compartiendo este último periodo el empleo de arcos rebajados o escarzanos, de gran amplitud y aplicación práctica en estas construcciones.

Tampoco son idénticos sus tajamares, los remates de los pilares situados tanto contra la corriente como a su favor. Los situados aguas arriba son todos ellos angulares, sin la presencia de pilas redondas, forma adoptada en tiempos más modernos para permitir que los árboles arrastrados por el agua resbalen mejor. Los tajamares situados aguas abajo rematan cinco de ellos en machones de sección poligonal, los ubicados en el centro del cauce, compartiendo con otros cuatro de sección angular en los extremos, de apariencia más antigua.

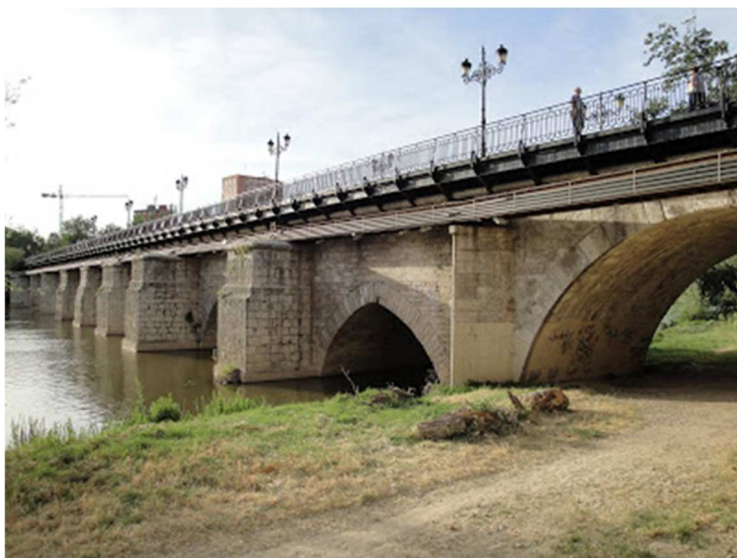
La horizontalidad actual del tablero del Puente Mayor.

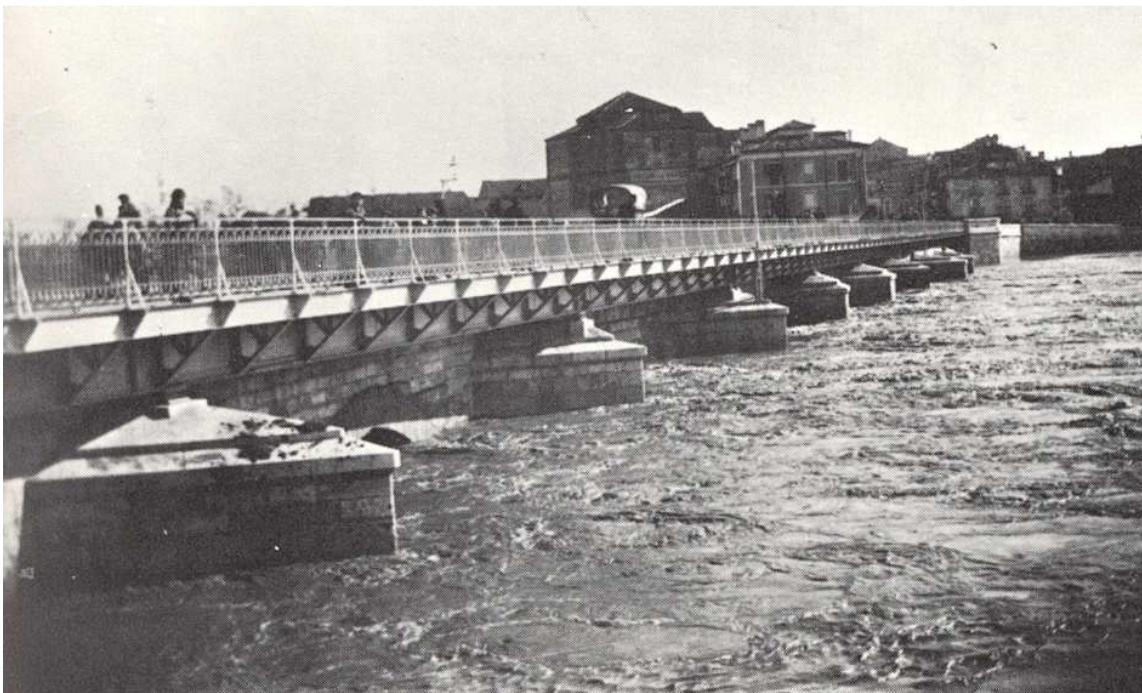
Riada del Pisuerga en el año 62 con los ojos cegados. Archivo Municipal de Valladolid.
